Prüfbericht-Nr.: <i>Test Report No.:</i>	21230282_001	Auftrags-Nr.: <i>Order No.:</i>	3135366	Seite 1 von 4 <i>Page 1 of 4</i>
Kunden-Referenz-Nr.: <i>Client Reference No.:</i>	--	Auftragsdatum: <i>Order date:</i>	03.02.2015	
Auftraggeber: <i>Client:</i>	WASCO GmbH Doornkaatlohne 15, 26506 Norden			
Prüfgegenstand: <i>Test item:</i>	LED Leuchte			
Bezeichnung / Typ-Nr.: <i>Identification / Type No.:</i>	REDOX			
Auftrags-Inhalt: <i>Order content:</i>	Schlagprüfung an Abdeckung			
Prüfgrundlage: <i>Test specification:</i>	EN 60598-2-3:2003 + Cor.: 2005 + A1: 2011 Cl. 3.6.5			
Wareneingangsdatum: <i>Date of receipt:</i>	21.01.2015

1	Produktdetails <i>Product details</i>	LED Leuchte REDOX 1.5 – 64 Watt, 220-240V, 50-60Hz, max 16A
2	Maße / Gewicht <i>Dimensions / Weight</i>	Länge: 150cm
3	Bedienelemente <i>Operating elements</i>	--
4	Ausstattung / Zubehör <i>Equipment / Accessories</i>	--
5	Verwendete Materialien <i>Used materials</i>	--
6	Sonstiges <i>Other</i>	--

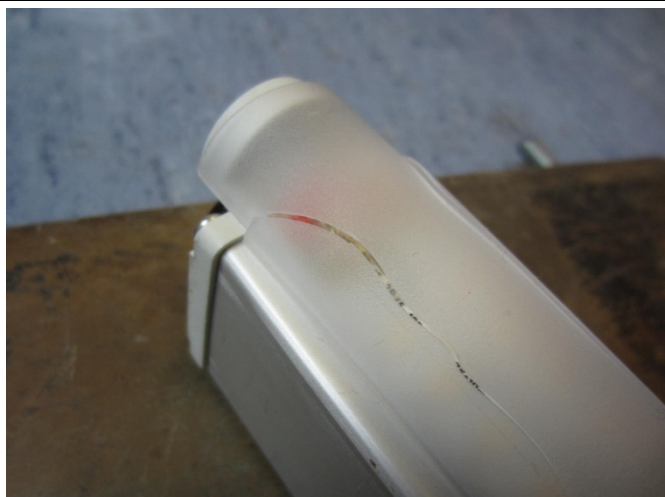
Schaden links

3.6.5	<p>3.6.5.2 Schutz durch die Verwendung von Glas mit hoher Stoßfestigkeit</p> <p>3.6.5.2.1 Die Glasabdeckungen müssen eine hohe mechanische Festigkeit haben.</p> <p>Die Leuchte und die Glasabdeckung müssen durch die thermische Dauerhaftigkeitsprüfung nach IEC 60598-1, 12.3, vorkonditioniert werden.</p> <p>Die Prüfung wird an einem Prüfmuster und auf der äußeren Fläche (auf der entgegengesetzten Seite der Lampe) des auf die Leuchte montierten Glases durchgeführt.</p> <p>Das Prüfverfahren muss in Übereinstimmung mit IEC 62262 sein, und das verwendete Prüfgerät ist der Pendelhammer oder der vertikale Hammer nach IEC 60068-2-75.</p> <p>Übereinstimmung: Das Glas darf nach einem Schlag mit einer Schlagenergie von 5 J (IK08) nicht zerbrochen sein.</p>
	<p>Ergebnis:</p> <p>Die Leuchte wurde nach 60598-1, 12.3 vorkonditioniert und anschließend einer Schlagprüfung mit einer Schlagenergie von 5J unterzogen.</p> <p>Die Schlagprüfung wurde in Anlehnung an die angegebene Norm durchgeführt, da es sich bei der zu Prüfenden Abdeckung nicht um Glas sondern um einen Kunststoff handelt.</p> <p>Der Kunststoff zerbrach. Allerdings lösten sich keine Einzelteile oder Splitter bei dieser Prüfung. Siehe Bilder auf Seite 3.</p>
